Patria Vehicles Oy
Hongiston asuinalue
Hämeenlinna

Kuntokartoitus

Patria Vehiles Oy Hongiston asuinalueen kuntokartoitus

Hongisto 13 ja 14

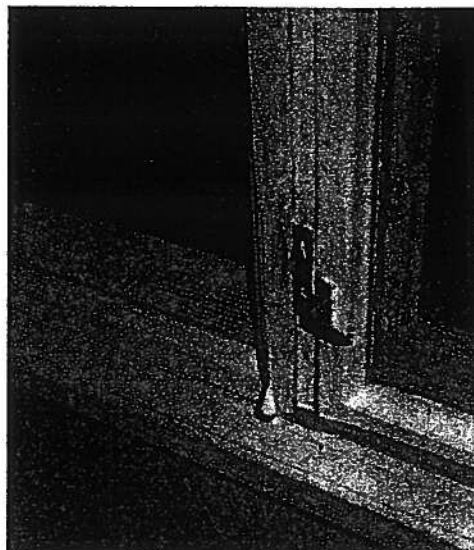
Ikkunat ovat sisään -ulos aukeavia valkoiseksi maalattuja kaksinkertaisia puuikkunoita. Ikkunoiden maalausten ja kittausten kunto etenkin ulkopuolteiden osalta on heikko. Ikkunat ovat perustellisen maalauskunnostuksen tarpeessa. Kellarikerroksen ikkunoiden karmit ja puitteet ovat osin lahovaurioituneet.

2k ikkuna sisäpuolelta

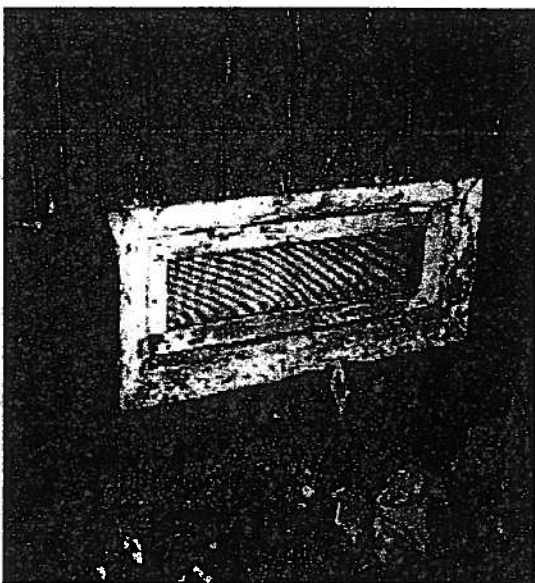
kellarin ikkuna yläsaranoitu ikkuna

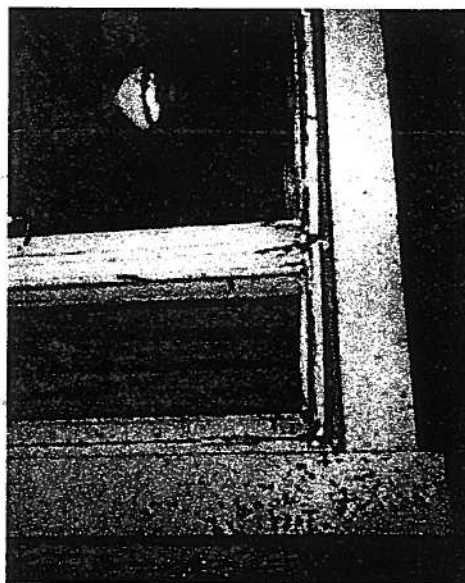
2-k. ikkuna ulkopuolelta

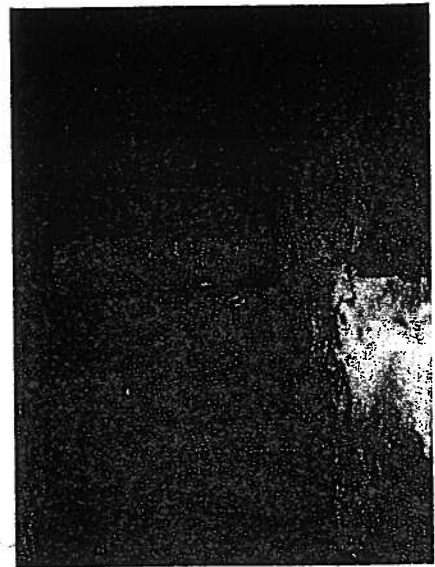
Asunnosta on kapea jyrkkä betonirakenteinen porras kellarikerroksen varastotiloihin. Betonirakenteisissa seinissä on näkyvissä kosteusvaurioita. Rakennusten perusmuurin vesieristys ja salaojitukset tulee tarkistaa seuraavan perusparannustyön yhteydessä.

porras kellariin

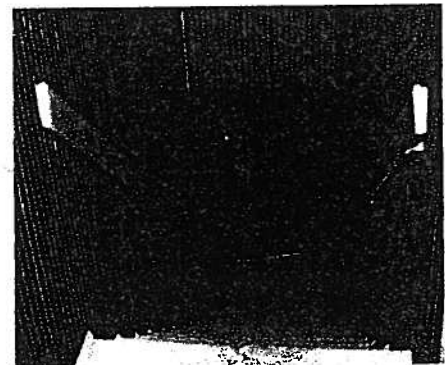
yläkerran portaikko

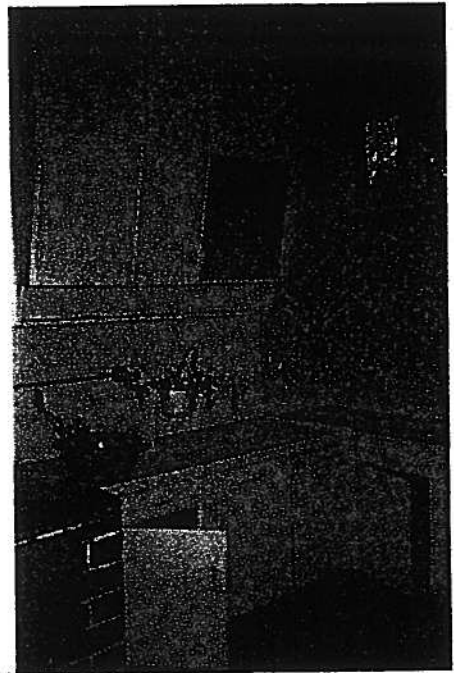
yläkerran lähes alkuperäinen keittiö

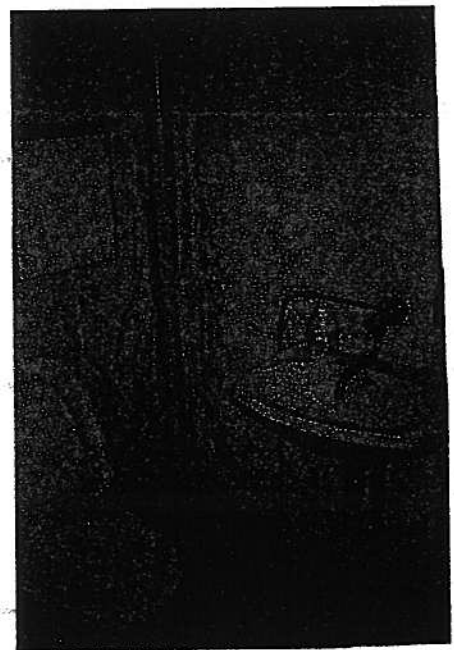
**yläkerran wc ,vesivaurio tunletusput-
ken läpiviennin vuodosta**

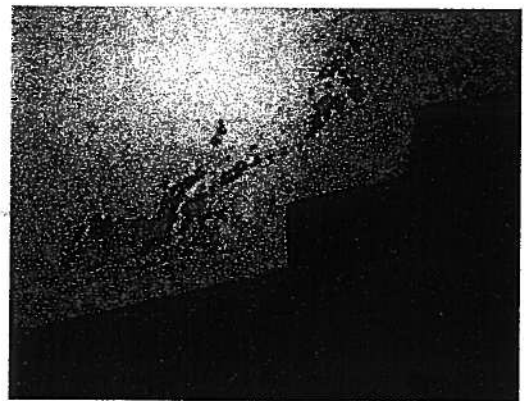
Isomman asunnon sisäänkäynti on sateelta suojaamaton ja sen betoniporras on rapautunut

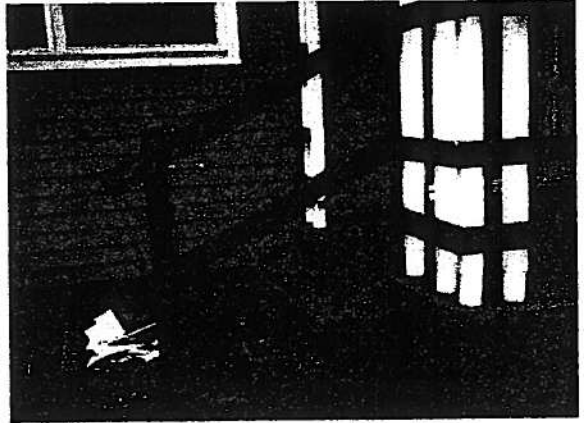
Kellarikerroksien sisääkäyntikatosten beto-
ninen perusmuuri on monessa talossa routi-
misen johdosta haljennut.

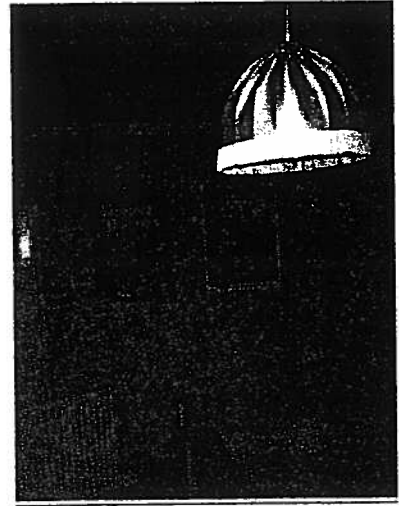
huonetiloja ei tarkastettu , kellarikerroksen seinien alaosat sisäpuolelta märkiä, kellarikerroksen alapohjassa homekasvustoa.
