Patria Vehicles Oy
Hongiston asuinalue
Hämeenlinna

Kuntokartoitus

Patria Vehiles Oy Hongiston asuinalueen kuntokartoitus

Hongisto 13 ja 14

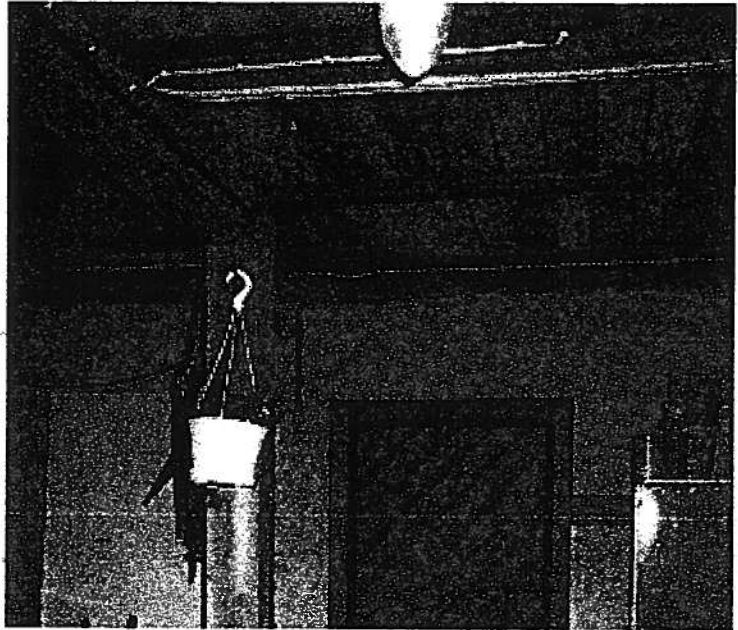
Perusmuureissa on havaittavissa läpitukeutuneen kosteuden aiheuttamia vauriota. Samoin kellarin portaan kohdalla lisämuraus on osassa rakennuksista pahoin halkeillut. Valetussa sokkelissa on halkeamia kellarin ikkunan pielissä. Jos kellarikerrosta otetaan tehokkaampaan käyttöön rakennusten tulisi perusmuurit kaivaa auki, salaojittaa ja tehdä asianmukaiset vesieristyskerrokset. Kellaritiloihin johtaa asunnoista vaatimaton puurakenteinen porras.

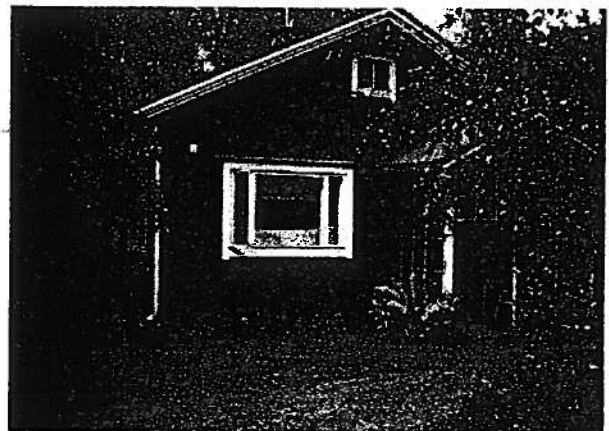
Kuistit

Rakennuksien päissä olevat kuistit ovat rapistuneet ja maalauskorjauksen tarpeessa. Kuistiin lattiataason ja portaiden kivilaatoitusten asennus tulisi uusiksi ja samalla korjata seinärakenteille aiheutuneet lahovauriot.

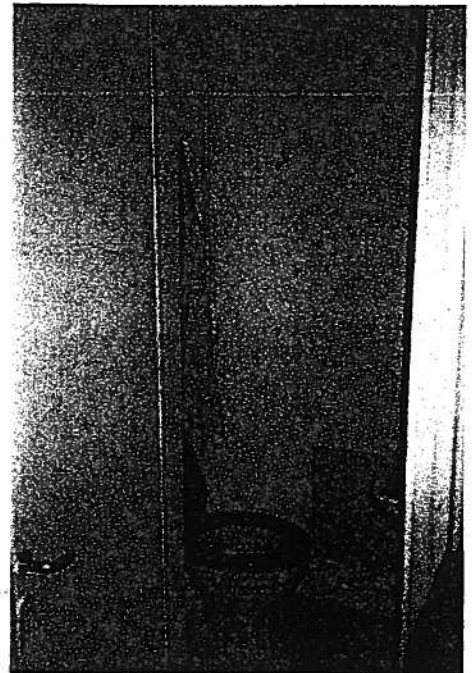
Kellaritilat

lattia osittain maapohjainen
ulkoseinät rivinteerattu tiilellä
kellarin katossa lisäeristys levytys alapinnassa
vaatimaton jyrkkä puuporras asuntilasta kellariin
perusmuuri haljennut tien puolelta

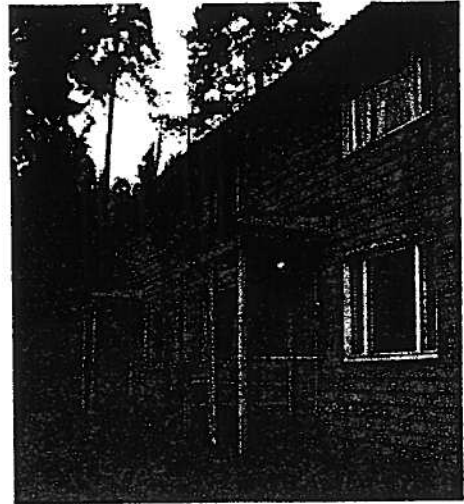
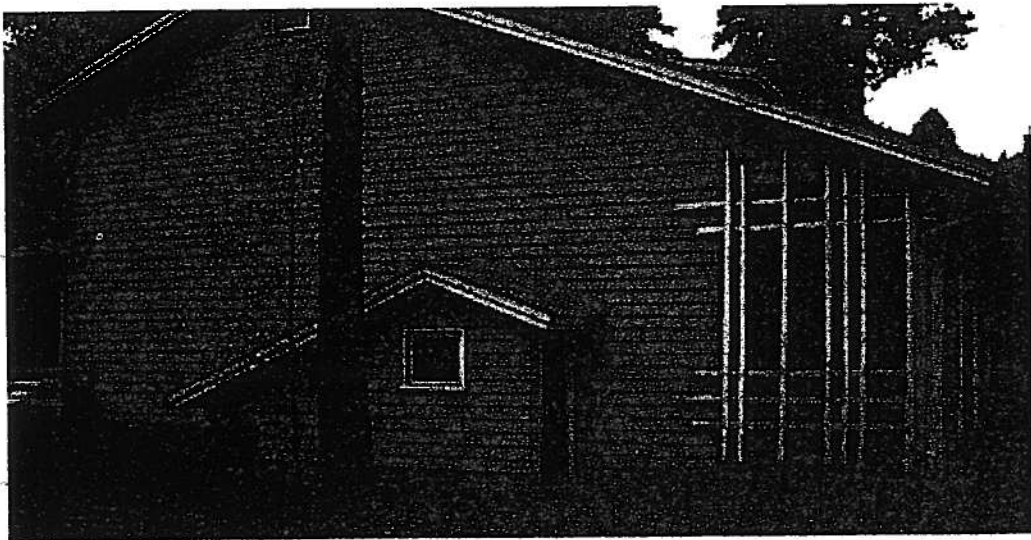
Rakennuksien pitkällä sivuilla olevat alakerran asuntojen katetut ulkoportaat ovat betonirakenteiltaan rapautuneet, rapistuneet ja puuosat maalauskorjauksen tarpeessa. Piha-alue on villiintynyttä ja oleskelupihat käyttämättömiä ja rapistuneita. Kuistien kattojen puuosat ovat huonokuntoisia sekä katteena käytetty huopa erittäin huonokuntoinen. Yläkerran asuntojen sisäänkäyntien yhteydessä on hankalia betonisokkeleita ja-askelmia jotka ovat myös heikkokuntoisia.

Rakennuksien päädyissä olevien kellarirappujen kattoja on uusittu. Näiden katosten perustukset ovat routavaurioituneita ja katot kaatavat osittain rakennukseen päin.

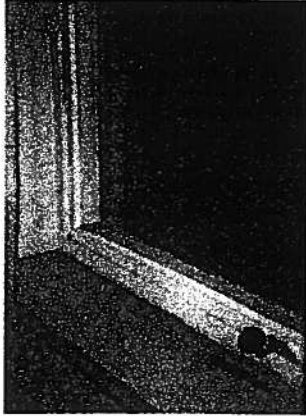
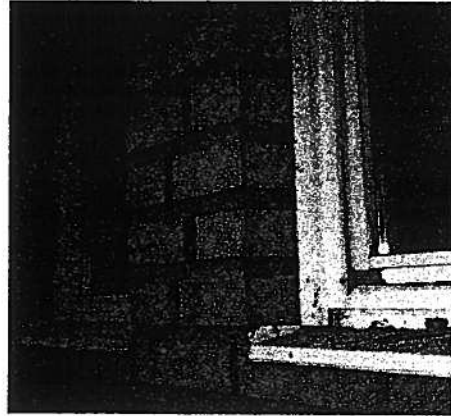
Ikkunat ja ovet

Pukuhuoneiden ja kellarikerroksen ikkunat ovat alkuperäisiä kaksinkertaisia keskeltä saranoituja kiertoikkunoita. Miesten puolella pesuhuoneiden ikkunat on uusittu kolmilasiksi umpiolasi-ikkunoiksi. Vesipenkien pellitykset ovat maalauskorjauksen tarpeessa.

Ulko-ovet ovat eristämättömiä 2-lasisella ikkunalla varustettuja puuovia. Ovet ovat perusteellisen kunnostuksen tarpeessa.

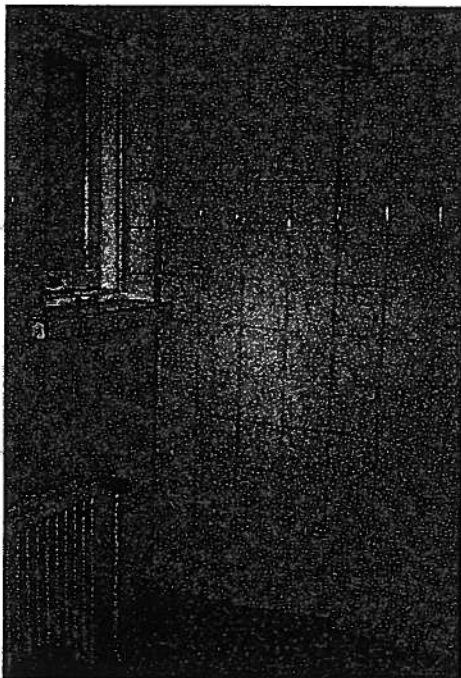
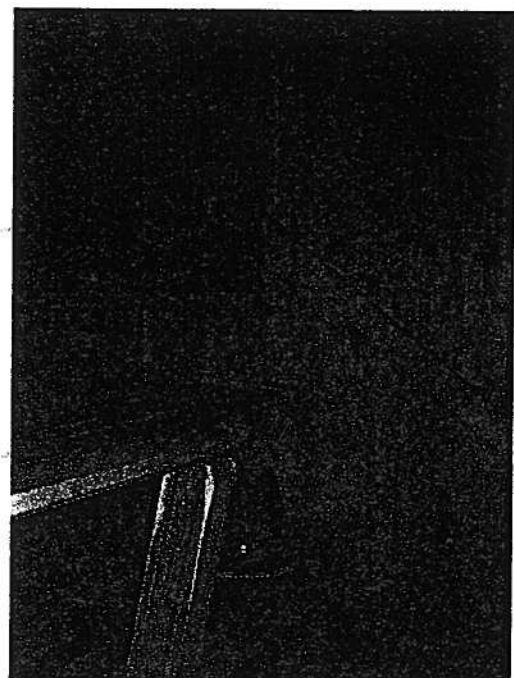
Lattia ja seinät laatoitettu keraamisilla laatoilla, katto paneloitu. Miesten pesuhuoneessa lattialaatoitus lattiakaivon kohdalla on toteutettu jyrkin kaadoin ja lattiassa on käytetty halkaistuja laattoja. Miesten saunan pesuhuoneen suihkunurkassa on silikonisaumoissa kasvustoa (hometta). Silikonisaumat tulisi uusida.

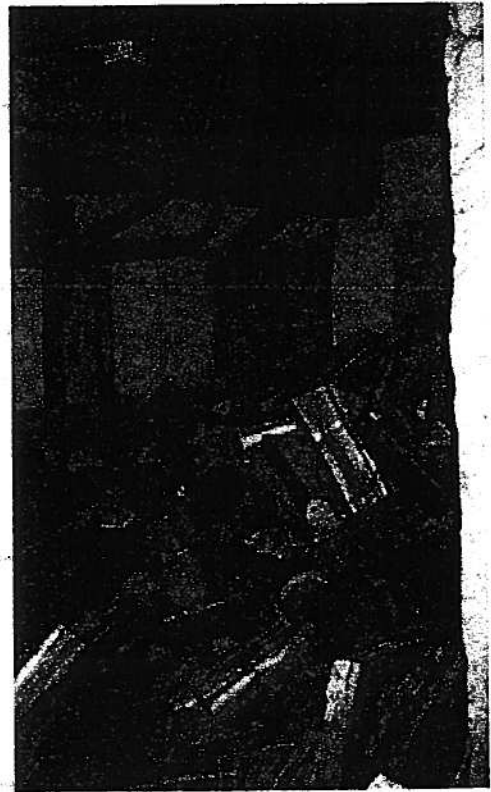
Rakennuksen perusmuuri on maalattua betonia. Kellarin ulkoseinät on sisäpuolelta eristetty tiili-
muurauksella. Perusmuurin alaosissa on perus-
muurin läpijohtuneen kosteuden aiheuttamia jäl-
kiä. Ulkopuolelta perusmuurissa ei ole havaitta-
vissa vaurioita.

Rakennuksen 25 kellarin on joinakin keväänä
noussut vesi. Kellarikerros on pääosin maapohja-
lattiainen. Kaikkien rakennusten perusmuurin ul-
kopuolinen vesieristäminen ja salaojitus olisi
suositeltavaa. Rakennuksen 23 asunnon 2 kella-
ritilan rossikaton laudoitus oli märkä ja siinä on
silmin havaittavaa homekasvustoa.

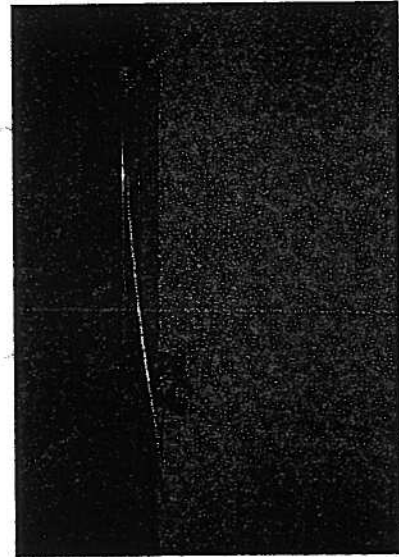
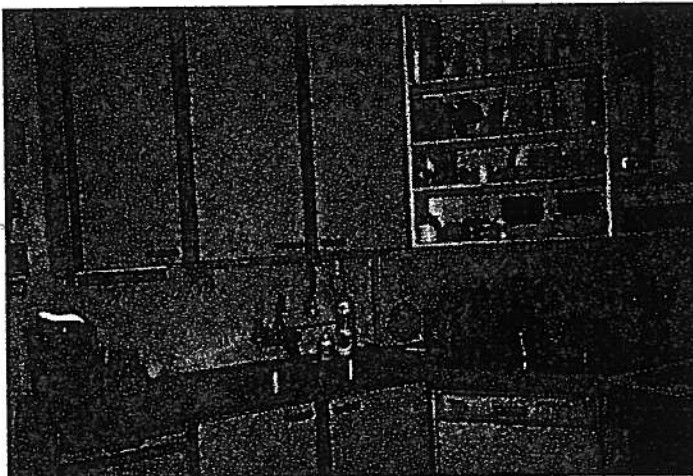
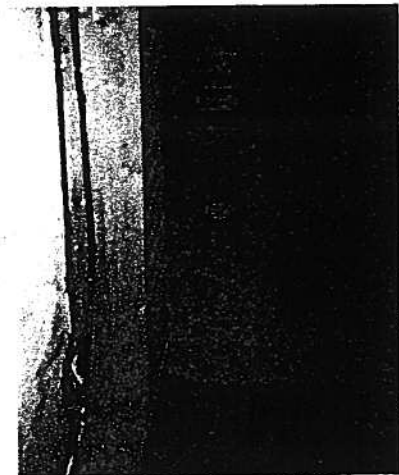
Hongisto 25 as 1-2

öljykeskuslämmitys
porrastasanteet huonokuntoisia
kellarikerroksen ikkunat huonokuntoisia

Asunto hyväkuntoinen keittiökalusteet uusittu, huonetilat siistejä, kellarikerrokseen rakennettu oma suihkuhuone ja seinä. Saunan pesuhuoneen seinärakenteet panelia ,lattia muovimattoa. Sähkökiukaan turvaetäisyydet löylyhuoneessa ovat todennäköisesti liian pienet ja käytetyt rakennusratkaisut eivät ole hyvän rakennustavan mukaisia ja vanhenevat erittäin nopeasti.

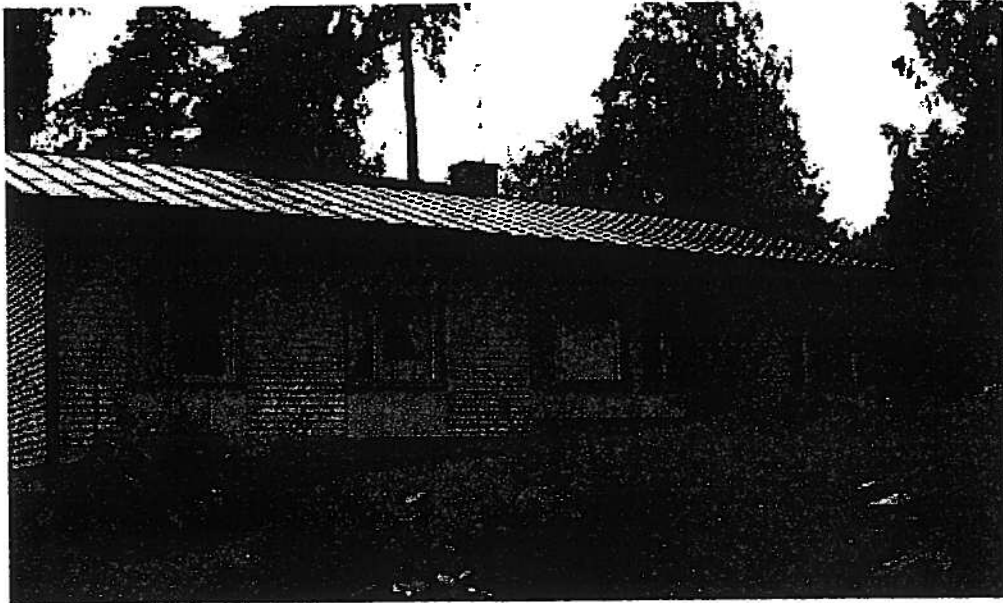
Hongisto 45

Puutalo, joka on vuonna 1957 rakennettu alunperin kaupparakennukseksi jossa on lisäksi ollut 2 h + k 52,4 m² suuruinen asunto. Vuonna 1973 liikehuoneistotila on muutettu 2h + k asunnoksi. Huoneiston pinta-ala on noin 61 m². Tarkastettu pienempi asunto on sisäpuolelta hyvässä kunnossa. Kellarikerroksessa on varasto 11m 2 ja kattilahuone.
